SÉCURITÉ AÉRIENNE — NOUVELLES

TC-1001618

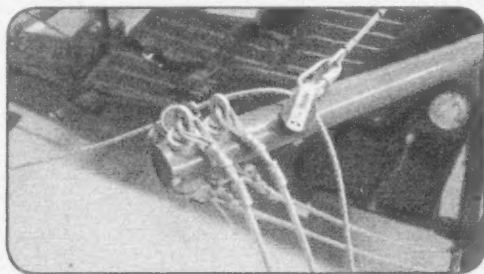
Immédiatement après avoir quitté le sol, le pilote a éprouvé des problèmes de maîtrise, et on a alors remarqué qu'un câble d'élévateur en acier inoxydable était enroulé autour du longeron extérieur gauche. Le pilote et le passager ont tenté de glisser le câble d'élévateur par-dessus l'extrémité du longeron pour défaire l'enroulement, mais le câble était tendu et, en raison des charges aérodynamiques exercées sur la voilure, il était impossible de le replacer. Le virage vers la gauche s'est transformé en spirale serrée vers la gauche, et le parachute s'est affaissé avant que la partie de l'appareil comportant les sièges ne heurte le sol.

Figure 1. Plan serré du longeron extérieur gauche et des boulons à œil, ainsi que des câbles d'élévateur en position correcte avant le vol

Le parachute motorisé utilisait des boulons à œil servant sur les aéronefs comme fixations des câbles d'élévateur en acier inoxydable aux extrémités extérieures des longerons extérieurs. Les cosses en nicopress sur les câbles d'élévateur permettaient à ces derniers de se déplacer librement à l'intérieur des boulons à œil. Les suspentes de guidage étaient acheminées par des pièces de quincaillerie montées à l'intérieur des boulons à œil (voir la figure 1). Des versions plus récentes de cet aéronef utilisent un système légèrement plus rigide de sangles carénées d'élévateur en nylon au lieu de boulons à œil et de câbles (voir la figure 2).

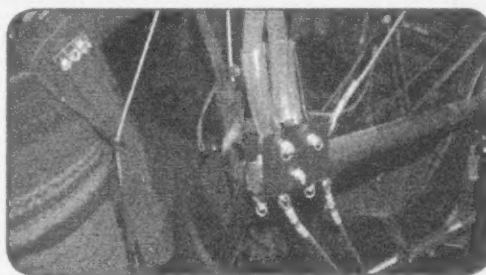
Figure 2. Plan serré du plus récent modèle de sangles d'élévateur en position normale pour le vol
